<b>Beneficiar: REGISTRUL AUTO ROMAN</b>
--	---

**MEMORIU TEHNIC  
Lucrari de refacere sistem termoizolatie fatada  
RAR ARGES**

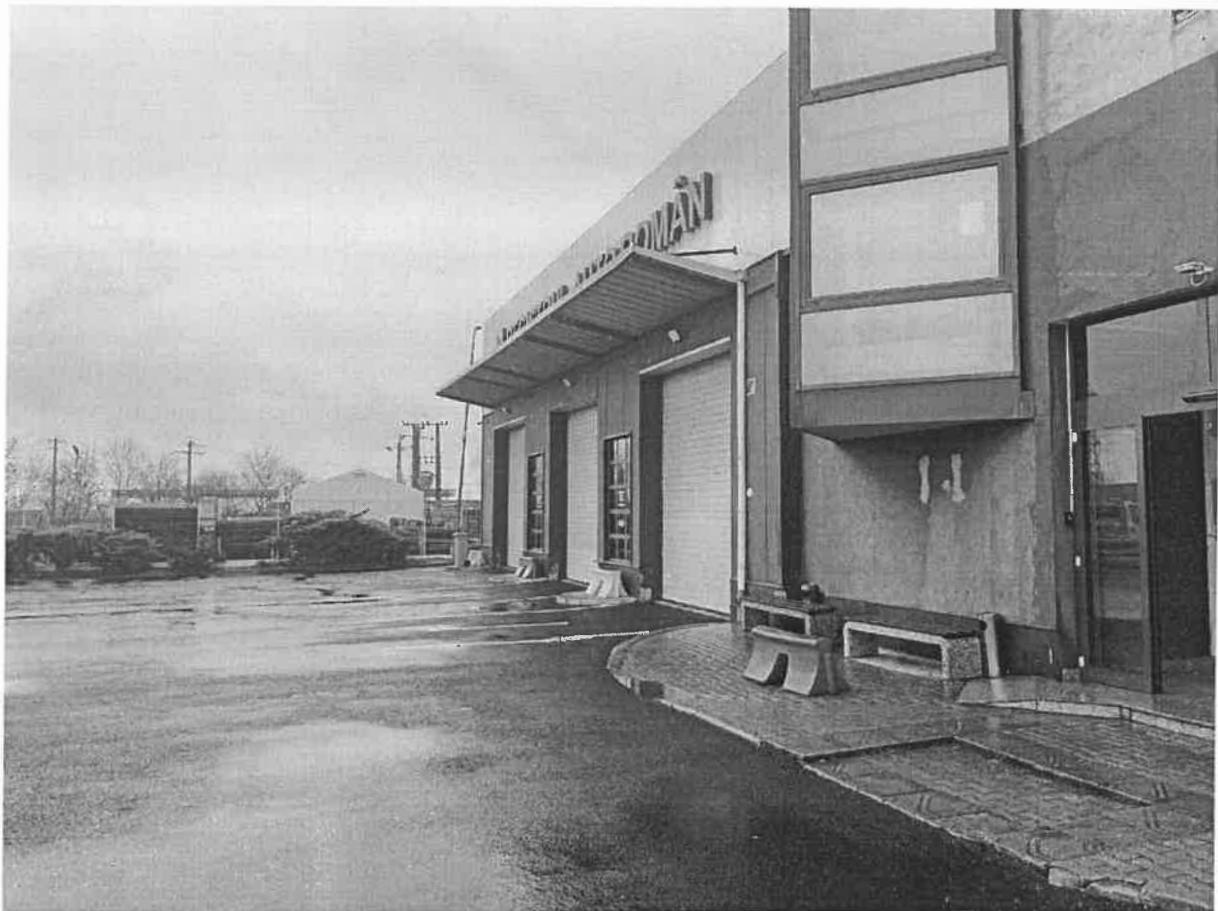
Prezintă numeroase degradări ale elementelor de finisaj si structurale, produse de lipsa reparațiilor curente, de infiltrări ale apei meteorice.

Acste degradări au fost favorizate și de vechimea mare a construcției. S-au constatat următoarele degradări:

- Soclul cladirii este deteriorat datorită depășirii perioadei de exploatare a acesteia, dar și datorită lipsei lucrărilor de întreținere în timp;
- Degradare Atic-zona de acoperire cu tabla
- Degradare a tencuielilor și termosistemului de fatada,din cauza faptului ca a fost subdimensionat din punct de vedere energetic(este în polistiren expandat de 5 cm), cat și estetic (acesta fiind degradat din cauza faptului ca nu a fost întreținută fatada,aceasta necesitând lucrări de întreținere periodica)

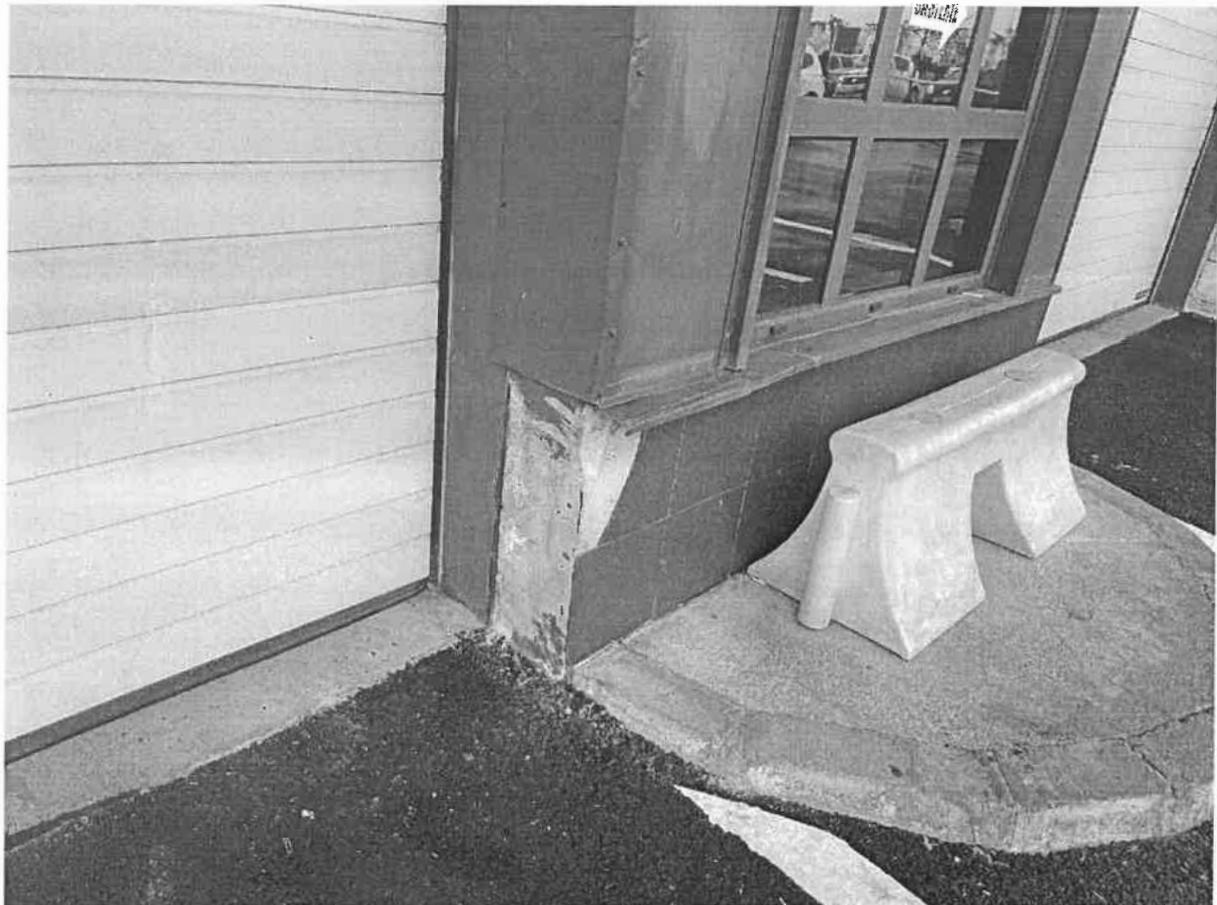
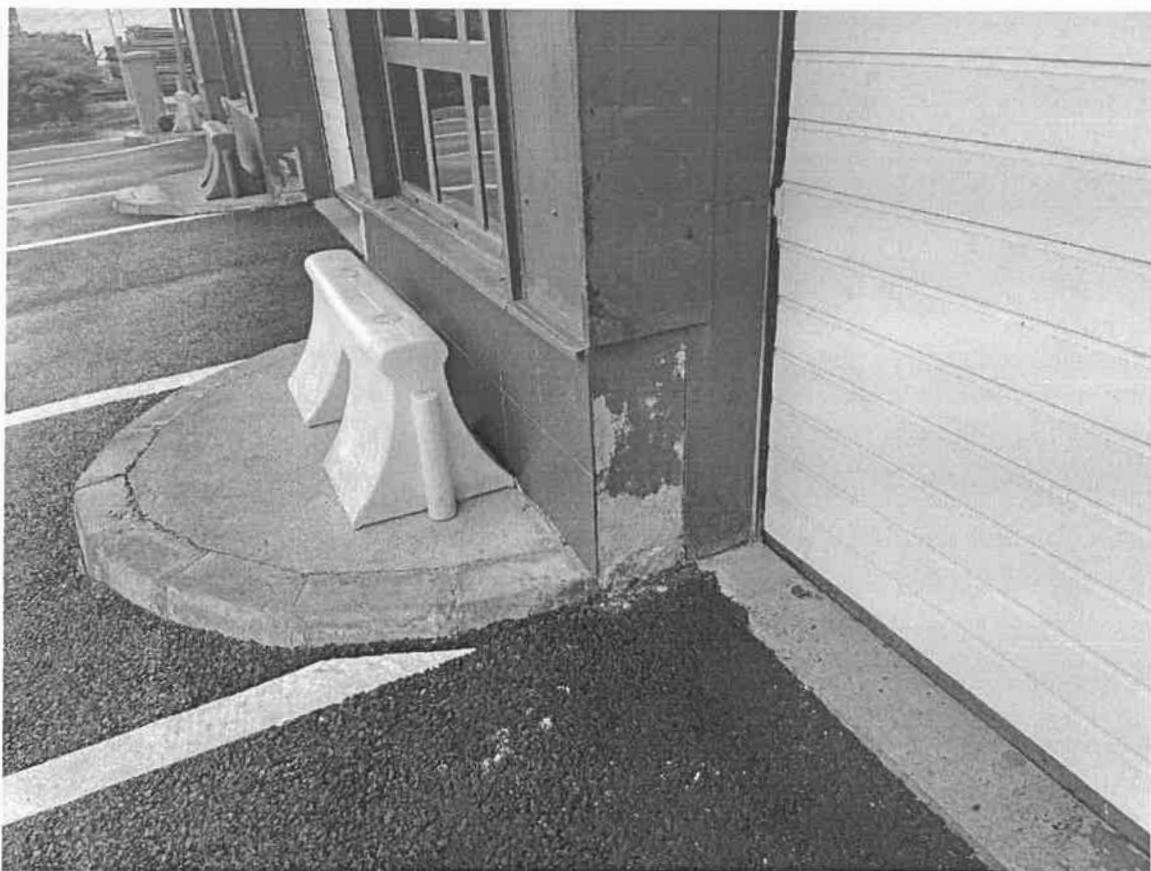
- Degradarea tâmplăriilor exterioare din aluminiu,tamplaria de aluminiu a fost montata la standardele ce erau in vigoare la timpul construirii cladiri,la momentul actual acesta nu mai este in conformitate cu standard de eficienta energetica
- Degradare placare interioara si exterioara inchidere intre cladiri

- refacere soclu
  - refacere integral sistem termoizolatie fatada
  - reparatii tamplarie de aluminiu
- Trotuarul executat din pavele și bordurile aferente clădirii în zona este tasat și deteriorat iar apa stagnează lângă clădire.

Se va executa integral reabilitarea termică exterioară a clădirii cu termosistem executat în grosime de 10 cm și o rezistență de compresie de 80kpa. Materialele și lucrările de reabilitare vor respecta Indicativ GP 123 – 2013 privind Proiectare și executarea reabilitării termice a clădirilor rezidențiale și nerezidențiale.
